SİİRT-ŞİRVAN-MADENKÖY MADEN FACİASI HAKKINDA

ÖN RAPOR

HALKLARIN DEMOKRATİK PARTİSİ

Kasım 2016

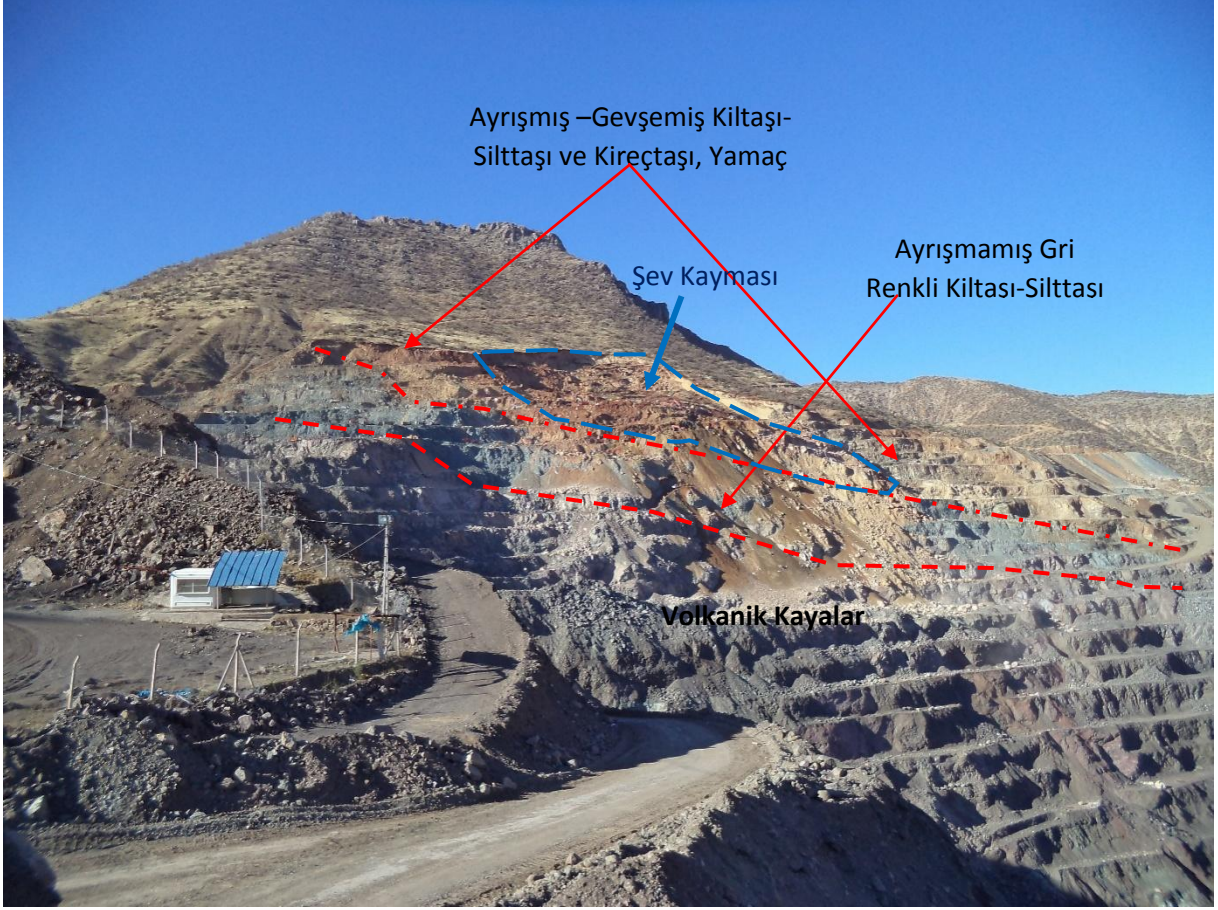
1 - Meydana gelen şev kayması, yarı dairesel bir geometriye sahip olup, magmatik kaya birimleri (bazalt, spilit vd.) üzerinde yer alan kıltaşı – silt taşı ardalanma seviyesi içinde meydana gelmiştir. Kayma yüzeyi kıltaşı-silt taşlarının ayrılmış (sarı, kahve renkli) üst kısımlarının, ayrılmamış (gri renkli) alt kısımları üzerinde kayması sureti ile meydana gelmiş görünmektedir (Şekil 1 ve 2). Kayma, ayrılmış kıltaşı-silt taşı seviyesi üzerinde yer alan kireçtaşlarına kadar uzanmış, bu nedenle kayma sırasında yaygın şekilde kireçtaşı blokları da kopan ve akan malzemeye eşlik etmiştir.

Şekil 1 Saha ve şev kaymasının genel görünümü.

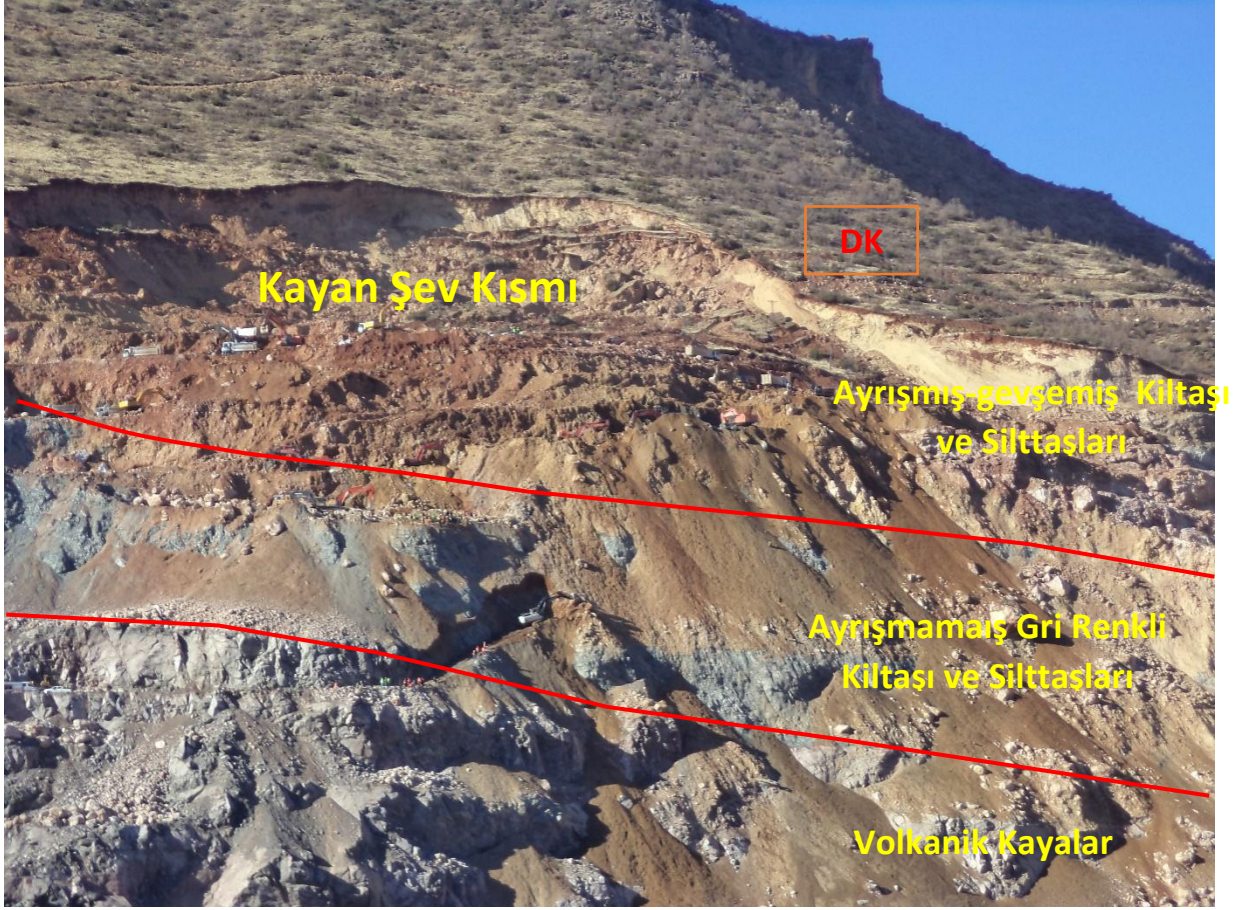
Çalışanların ifadelerine göre sarı-kahve renkli kısım ile alttaki gri kısımlar arasında yer altı suyu sızıntıları varmış. Bu ifade firmanın bu bölgede yeraltı suyunu düşürme amaçlı kuyu açmış olması ile de uyumludur (Şekil 2).

Şekil 2 Şev kaymasının yakından görünümü (DK: yeraltı suyunu düşürme amaçlı derin kuyu veya kuyuların olduğu bölgeyi gösterir)

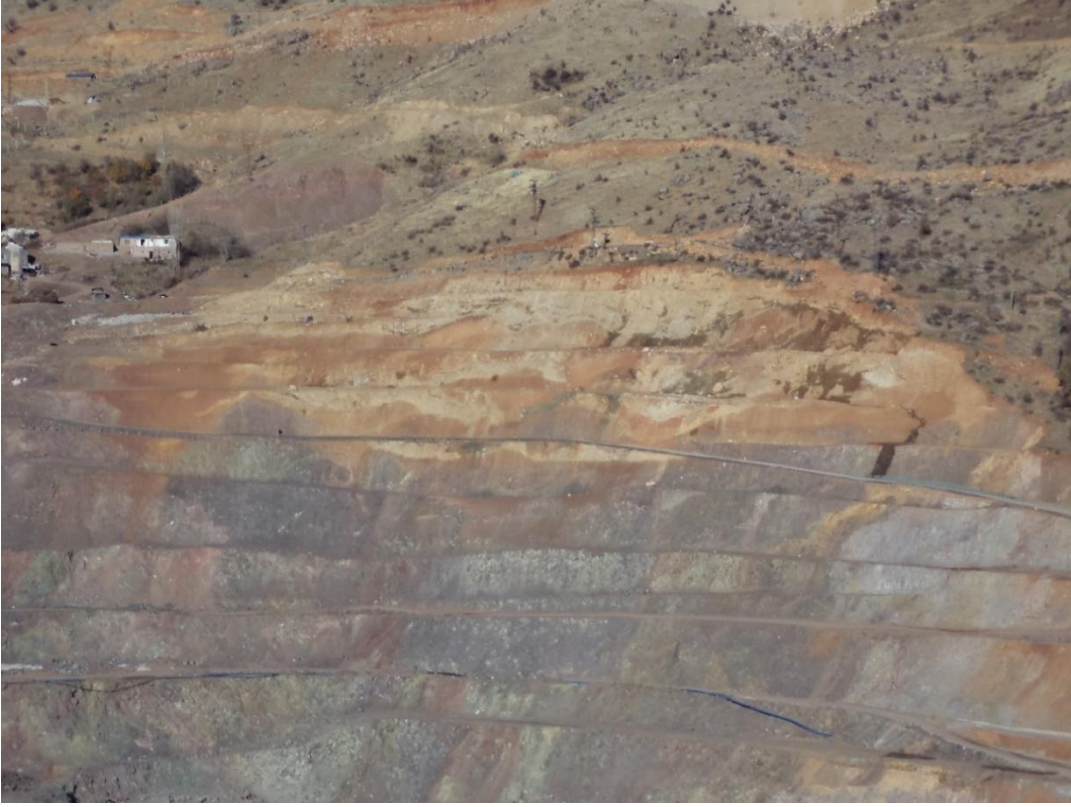
6 – Bu defa meydana gelmiş şev kayması alanı ile benzer zemin özelliklerine sahip diğer bir şevli kazı yamacında, 2016 yılı içinde, mevsimin en kurak olduğu Temmuz ayında da (22 veya 25 Temmuz 2016) can kaybının yaşanmadığı, ancak araç kayıplarının olduğu bir şev kayması meydana gelmiştir (Şekil 3). Söz konusu saha, kayma sonrasında kazı şev eğimleri azaltılarak stabil hale getirilmiştir. Benzer zemin özelliklerine sahip bu sahada da, şev eğimleri, yükseklikleri ve şevler arası basamak mesafeleri güvenli şekilde tasarlansaydı hiçbir şekilde heyelan meydana gelmeyecekti.

Şekil 3: Temmuz 2016 tarihinde şev kayması meydana gelen bölge. Kayma dolayısı ile akan toprak temizlenmiş, şevler yatırılmış, düzenli ve uygun bir kademelendirme ile güvenli hale getirilmiştir. Burada da sarı kahve renkli kesimde yeraltı suyu sızıntıları dikkat çekmektedir.

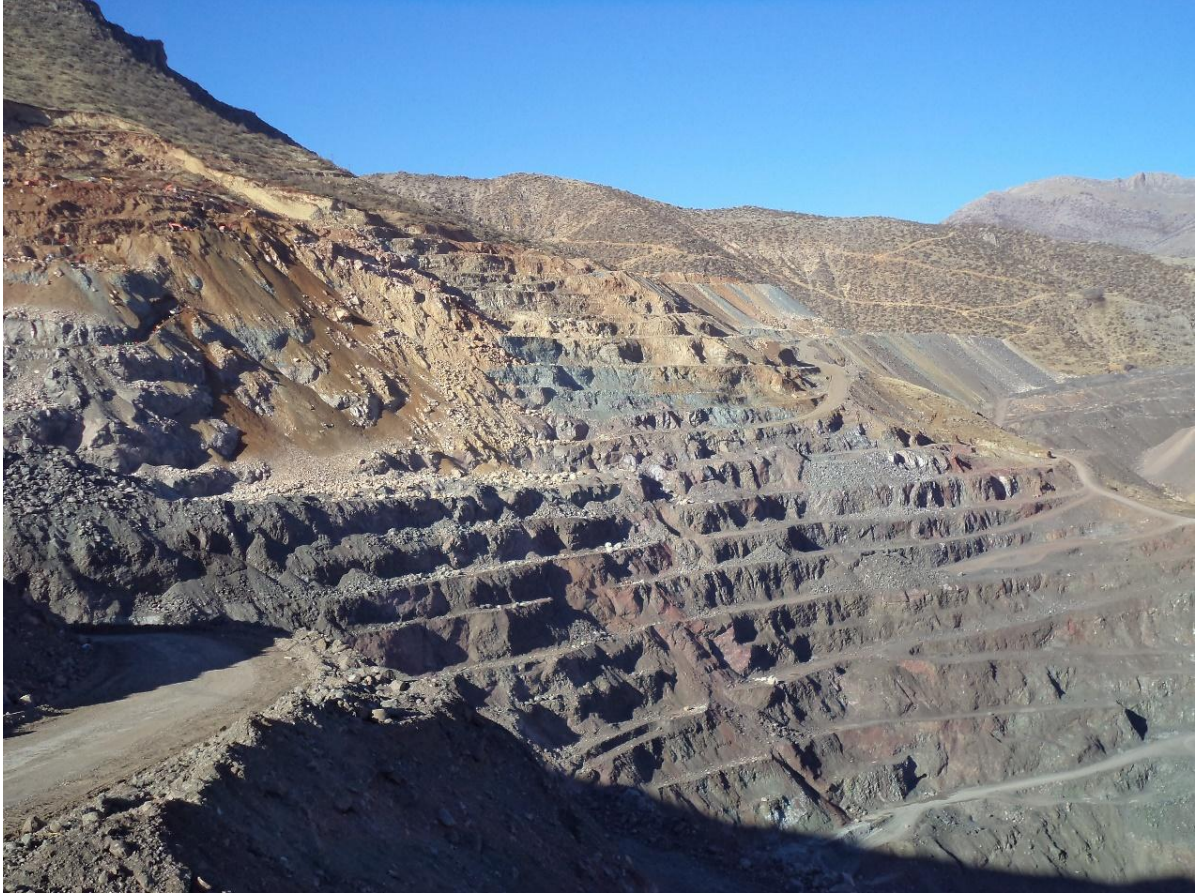
7 – Ölçme imkânı olmakla birlikte, şev yüksekliklerinin genel olarak normal (4-6 m) kısmen de daha yüksek olduğu, ancak eğimlerinin çok fazla, şevler arası basamakların ise dar olduğu gözlenmiştir (Şekil 2 ve Şekil 4). Nitekim çalışanlar da basamakların son derece dar olduğunu, hafriyat kamyonlarının ancak geçebildiğini belirtmişlerdir. Karayolları trafik yönetmeliğinin 128. Maddesi kamyon genişliğini maksimum 2.60 olarak kabul etmektedir (Şekil 5). Bu halde basamak genişliklerinin 3-3.5 m den daha fazla olmadığı sonucu çıkarılabilir.

Bu bilgilere ve gözlemlerimize göre kazı şev eğimleri yüksek ve basamakların yetersiz genişlikte olması kuvvetle muhtemeldir. Bu özellikteki şev optimizasyonu, ocağın derin kısımlarında yer alan volkanik kayalar (spilit, yastık lavları vb) ve ayrışmamış kiltaşlarında sorun teşkil etmemesine karşın, kiltaşlarının ayrışmış gevşemiş üst kısımlarında heyelana neden olmuştur (Şekil 4). Bu durum tartışma götürmeyecek denli açık ve nettir.

Şekil 4 Ocaktan genel bir görünüm. Buradaki kazı şevleri ile Temmuz 2016 da meydana gelen şev kayması sonrasında güvenli hale getirilmiş sahadaki (Şekil 3) şev eğim farklarına ve düzenlerine dikkatinizi çekmek isteriz.
